Untersuchungsbericht

Art des Ereignisses:	Unfall
Datum:	14. Juni 2013
Ort:	nahe Flugplatz Neustadt/Aisch
Luftfahrzeug:	Flugzeug
Hersteller / Muster:	Beech Aircraft Corp. / Beech E 33 C
Personenschaden:	eine Person tödlich verletzt
Sachschaden:	Luftfahrzeug zerstört
Drittschaden:	Flurschaden
Informationsquelle:	Untersuchung durch Beauftragte der BFU
Aktenzeichen:	BFU 3X049-13

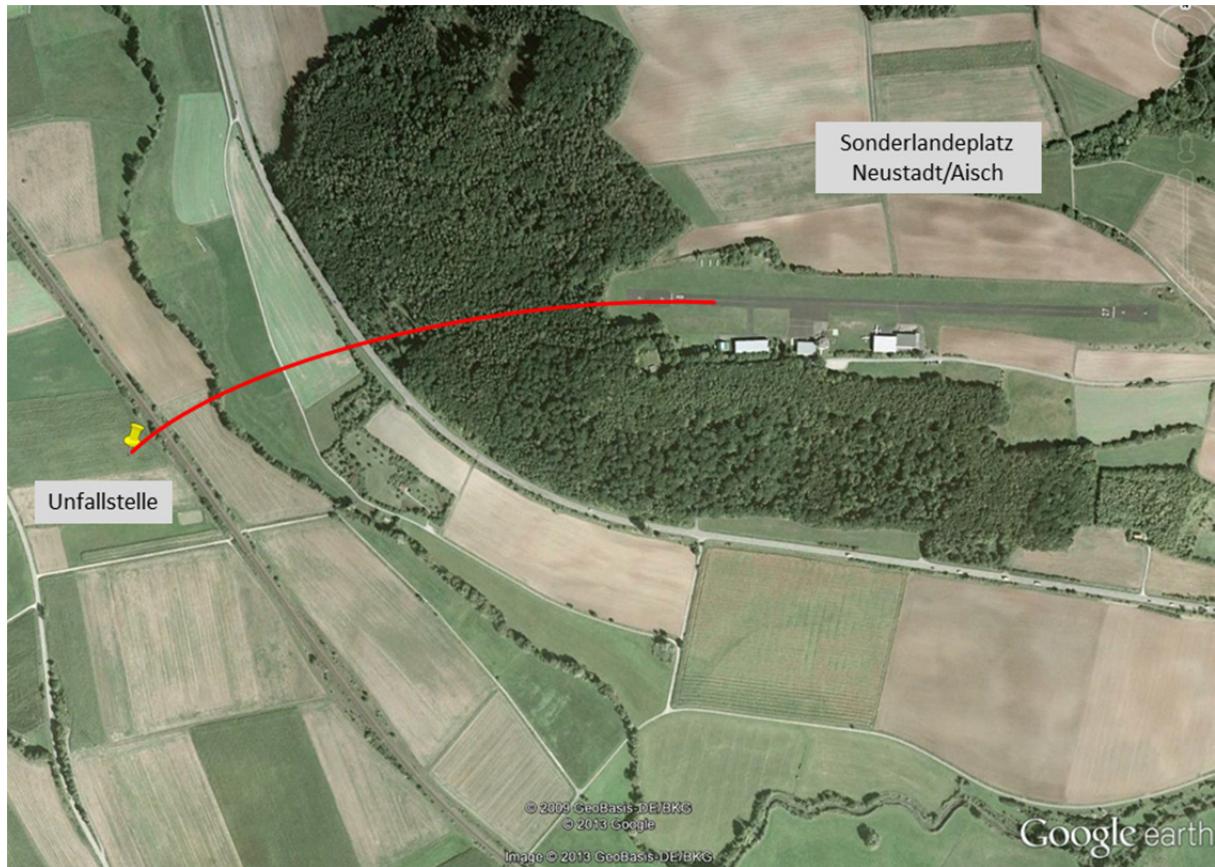
Flugweg

Der Luftfahrzeugführer startete um 10:50 Uhr¹ zu einem Platzrundentrennung auf der Piste 27 des Sonderlandeplatzes Neustadt/Aisch (EDQN). Nach zwei Platzrunden setzte er im Endanflug zu einem über Funk angekündigten Durchstartmanöver an. Ein sachkundiger Zeuge bemerkte ab der halben Landebahnlänge einen unregelmä-

ßigen Motorlauf des Luftfahrzeugs. Zwei weitere Zeugen hörten Motoraussetzer und anschließend registrierten sie den Stillstand des Motors. Der Pilot überflog den an den Flugplatz angrenzenden Wald und die dahinterliegende Eisenbahnstrecke.

Es wurde beobachtet, dass das Luftfahrzeug im Anschluss über die linke Tragfläche abkippte und auf dem Boden aufschlug. Der Pilot erlitt tödliche Verletzungen und das Luftfahrzeug wurde zerstört.

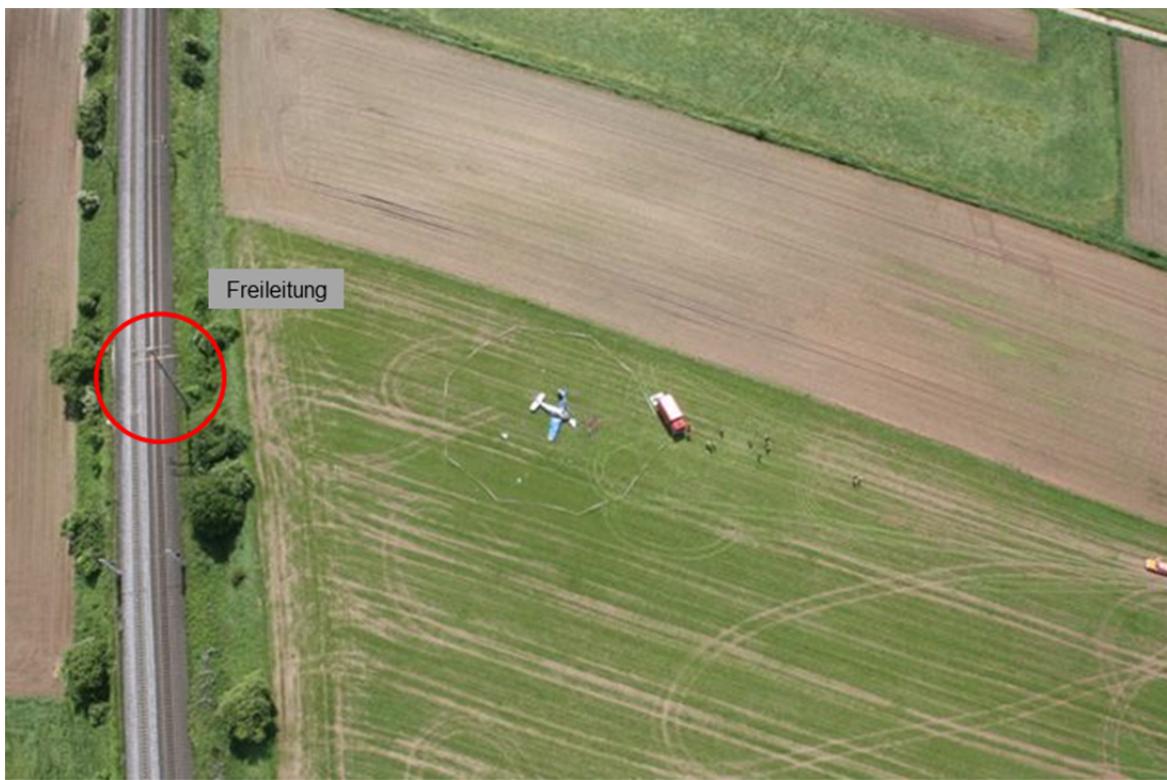
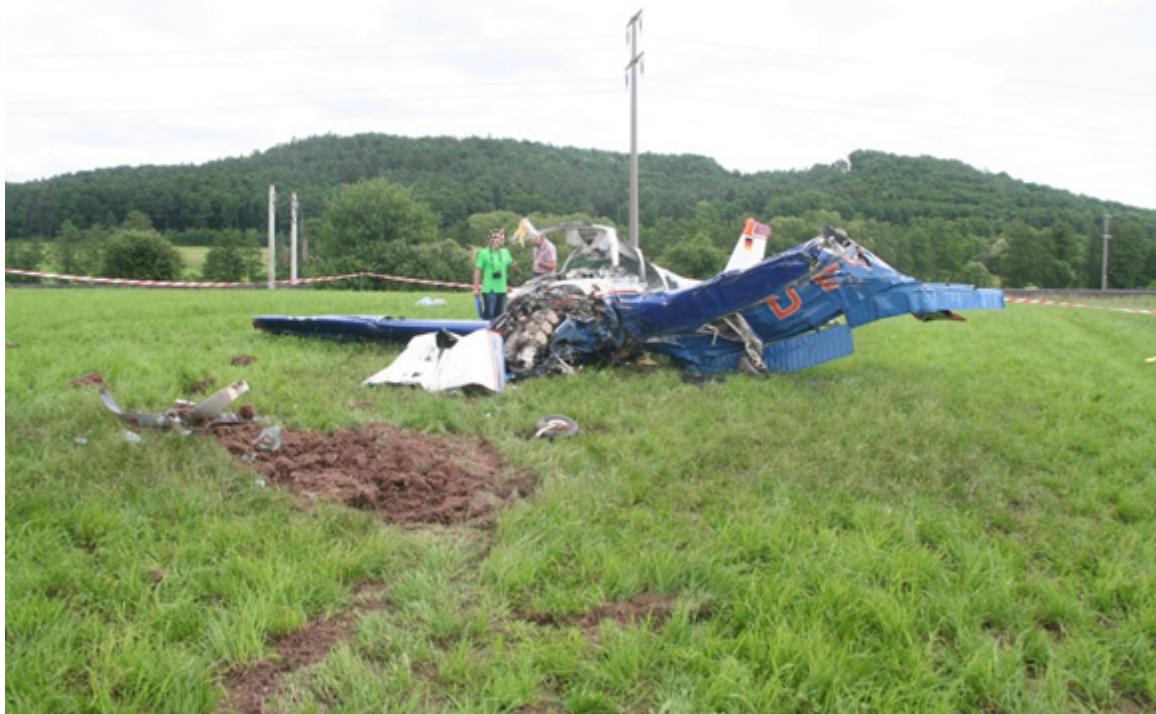
Die Unfallstelle lag ca. 800 m westsüdwestlich des Sonderlandeplatzes Neustadt/Aisch auf einem freien Feld, ca. 60 m hinter einer quer zur Flugrichtung verlaufenden zweigleisigen Eisenbahnstrecke. Unmittelbar neben den Bahngleisen verläuft eine ca. 20 m hohe Freileitung.

Der Rumpf des Luftfahrzeugs zeigte in Richtung ca. 260°.

Das Triebwerk war aus der Aufhängung gerissen. Der Propeller lag ca. 4 m vor dem Luftfahrzeug. Zwei Propellerblätter waren nach hinten und ein Blatt nach vorn gebogen. Teile der Triebwerksverkleidung lagen vor dem Triebwerk.

Das Cockpit mit dem Instrumentenbrett war zerstört und das Steuerhorn herausgerissen. Der Tankwahlschalter wurde in der Position „rechter Tank“ vorgefunden. Der Fahrwerksbedienhebel stand in der Stellung „ausgefahren“, der Propellerhebel stand auf „kleine Steigung“, der Gashebel auf „Vollgas“ und der Hebel für die Gemischregelung auf „arm“. Der Schalter für die elektrisch betriebenen Landeklappen war abgebrochen, die Anzeige der Landeklappenstellung stand auf „eingefahren“. Die Kabine war bis zu den hinteren Sitzen zerstört und die rechte Tür lag ca. 7 m rechts neben dem Flugzeug.

Der äußere Teil der linken Tragfläche war auf ca. zwei Meter gestaucht und nach hinten gebogen. Die Unter- und Oberseite der rechten Tragfläche war gestaucht.

Die Art der Zerstörung des Luftfahrzeuges und die Spuren am Boden deuteten darauf hin, dass das Flugzeug mit geringer Vorwärtsgeschwindigkeit über die linke Tragfläche abkippte und auf den Boden prallte.

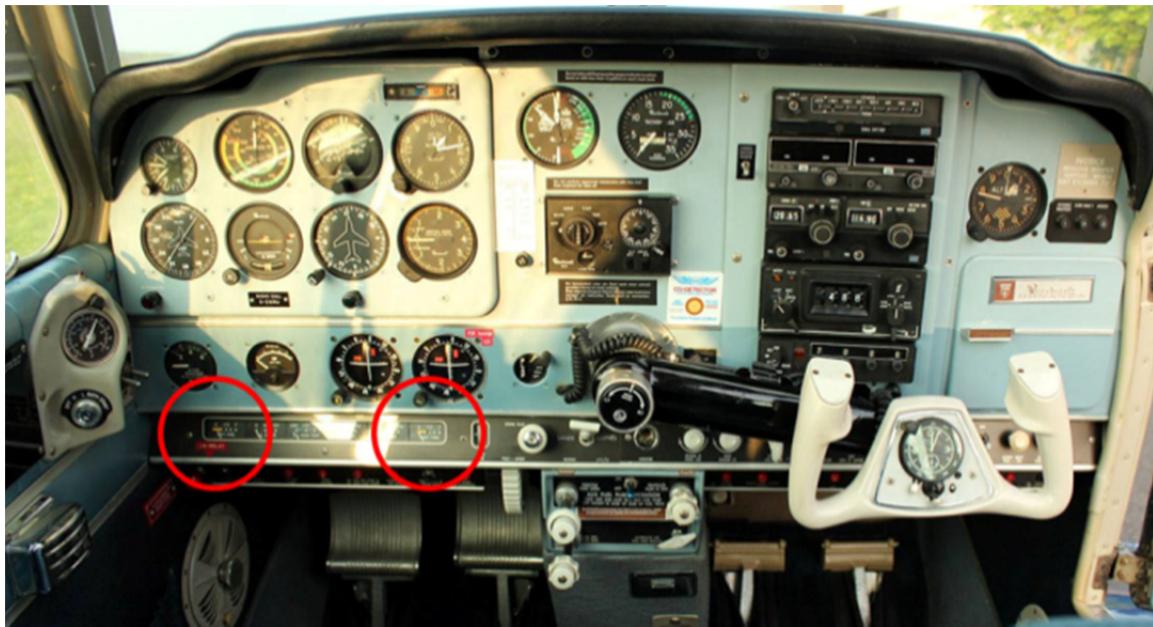
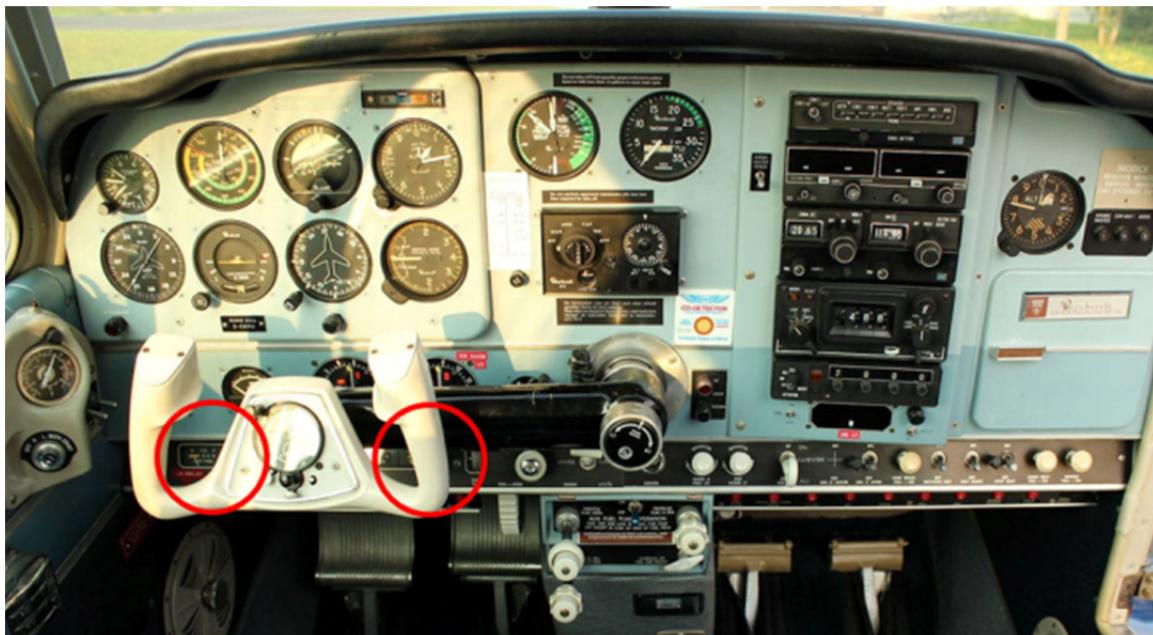
Kraftstoffvorratsanzeigen für den linken und rechten Tank

Beide Kraftstoffvorratsanzeigen wurden auf den nachfolgenden Bildern markiert.

Bei dem nach links geschwenkten Steuerhorn war der Blick des Piloten auf die Kraftstoffvorratsanzeigen teilweise verdeckt.

Die Tatsache, dass der direkte Blick des Piloten auf die Kraftstoffvorratsanzeigen durch das nach links geschwenkte Steuerhorn teilweise abgedeckt war und der für den Piloten ungünstig zu erreichende Kraftstoffwahlschalter können zum Unfall beigetragen haben.

Der Pilot flog wahrscheinlich den rechten Kraftstofftank unbemerkt leer.

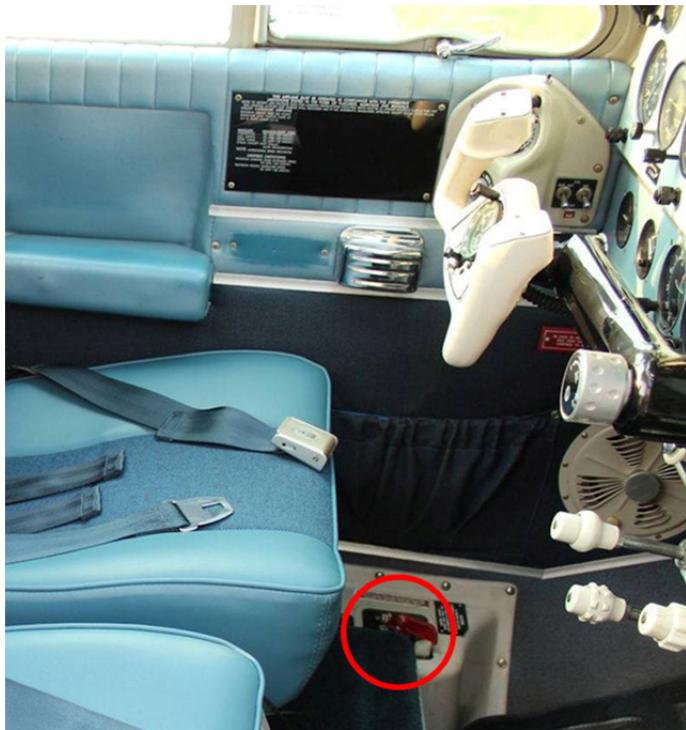
Der Kraftstoffwahlschalter war im Cockpit unterhalb des linken Sitzes im Fußraum angeordnet.

Kraftstoffwahlschalter Foto: K-aircraft Jets&Props /Bearbeitung BFU

Bedingt durch die geringe Flughöhe gelang es dem Piloten möglicherweise nicht, auf den linken Kraftstofftank umzuschalten, sodass das Triebwerk wieder mit Kraftstoff versorgt wurde.
