Untersuchungsbericht

Art des Ereignisses:	Unfall
Datum:	28. Februar 2014
Ort:	Ostsee, ca. 3 NM nördlich Prerow
Luftfahrzeug:	Hubschrauber
Hersteller / Muster:	Airbus Helicopters Deutschland GmbH / BK117 C-1
Personenschaden:	drei Personen tödlich verletzt, eine Person leicht verletzt
Sachschaden:	Luftfahrzeug schwer beschädigt
Drittschaden:	keiner
Informationsquelle:	Untersuchung durch Mitarbeiter der BFU
Aktenzeichen:	BFU 3X006-14

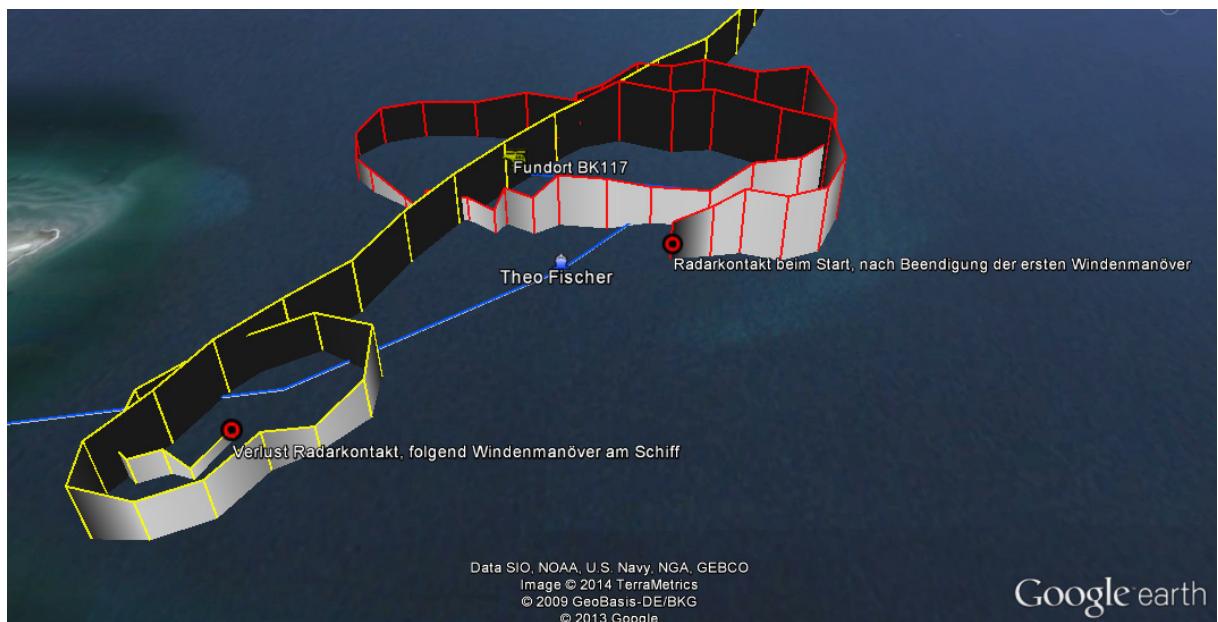
Darstellung der Anflüge anhand der Radardaten

Nach dem Beenden der Windenvorgänge wurde die „Hi-Line“ wieder in den Hubschrauber hineingezogen. Nachdem der Rettungsassistent die Kabine „klar“ gemeldet hatte, führte der Copilot den Start vom Schiff aus in östliche Richtung durch. Die linke Kabinentür blieb dabei im geöffneten Zustand verriegelt und der Windenarm war leicht ausgeschwenkt. Der Notarzt und der Rettungsassistent waren mit ihrer Selbstsicherung gegen Herausfallen mit der Kabine verbunden. Der Windenbediener wies im Anfangssteigflug darauf hin, nicht schneller als 60 KIAS zu fliegen. Der Kommandant unterstützte den Copiloten beim Abflug durch Ansagen der Triebwerksleistung, der Steigrate, Höhe und Geschwindigkeit. In ca. 300 ft AMSL übernahm er die Steuerung. Im weiteren Abflug wurde über die durchgeführten Windenmanöver und festgestellten Probleme der Seenotkreuzerbesatzung mit der „Hi-Line“ gesprochen und über Funk auf das mehrmalige Anrufen von Bremen Radar geantwortet. Dann kurvte der Kommandant nach links und fragte den Rettungsassistenten nach der Position des Schiffs. Dieser hatte jedoch aufgrund des Gespräches über die Windenmanöver und die Probleme mit der „Hi-Line“ den Seenotkreuzer nicht weiter beobachtet und aus der Sicht verloren. Nachdem nach kurzer Diskussion über ggf. weitere Schiffe im Seegebiet der Seenotkreuzer von dem Copiloten und dem Rettungsassistenten identifiziert wurde, begann der Kommandant ohne Sicht zum Schiff mit dem Anflug, kurvte nach links ein und reduzierte die Flughöhe bis auf ca. 150 ft AMSL (siehe Anlagen). Als er Sichtkontakt mit dem Seenotkreuzer erhielt, war der Hubschrauber unbemerkt wieder auf ca. 500 ft AMSL gestiegen. Da der Hubschrauber aus Sicht des steuerführenden Kommandanten nun zu hoch war, brach er den Anflug ab und begann einen erneuten Anflug in Form einer Linksplatzrunde. Der Rettungsassistent sprach nun jeweils die Position des Schiffs links des Hubschraubers nach Uhrzeigerangaben an. Im Gegenanflug hatte der Hubschrauber eine Flughöhe von ca. 500 ft AMSL. Der Copilot wies den Kommandanten darauf hin, dass er nicht so weit rausfliegen und 15 Grad nach links einkurven solle. Der Rettungsassistent meldete das Schiff dann in Position querab. Der Copilot wies den Kommandanten darauf hin, dass er jetzt einkurven könne und schaltete wenig später in der Kurve in den Queranflug den Suchscheinwerfer zu dem bereits eingeschalteten Landescheinwerfer an und fragte den Kommandanten, ob der Suchscheinwerfer störe. Der Kommandant verneinte die Frage wenige Sekunden später. In der Erinnerung des Copiloten war der Suchscheinwerfer nach vorne links eingestellt. Zirka 20 Sekunden vor dem Unfall sagte der Copilot zum Kommandanten „langsamer“ und „wir müssen runter [...]“. Zu diesem Zeitpunkt flog der Hubschrauber laut FDR-Daten mit ca. 45 KIAS in ca. 200 ft AMSL. Zirka zwölf Sekunden vor dem Unfall sprach der

Kommandant den Kurs mit „170“ an und der Copilot sagte „jetzt einkurven“. Zu diesem Zeitpunkt befand sich der Hubschrauber mit ca. 35 KIAS in ca. 150 ft AMSL. Der Kommandant sagte „150“ und im selben Moment ertönte vom Radarhöhenmesser „Decision Height“. Der Copilot bestätigte vier Sekunden vor dem Unfall „150“ und der Kommandant meldete drei Sekunden vor dem Unfall „100“. Als nächste und letzte Sprachaufzeichnung rief der Rettungsassistent „Ey, Ey, Ey“. Danach kollidierte der Hubschrauber um ca. 18:37 Uhr mit der Wasseroberfläche.

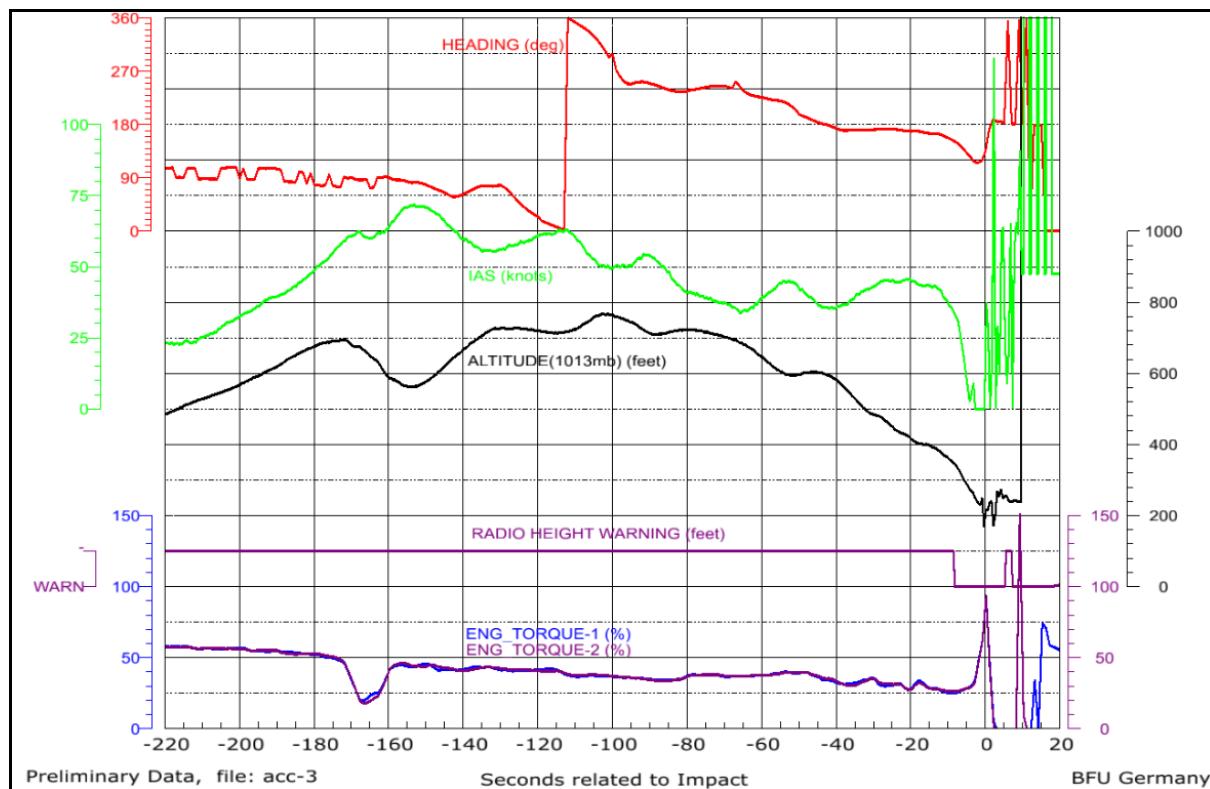
FDR-Auszug der letzten 220 Sekunden vor der Wasserberührung

Die CVR-Aufzeichnungen enthielten keine Gespräche über technische Probleme des Hubschraubers, möglicherweise aufgeleuchtete Warnlampen und auch keine Warn töne oder auffällige Hintergrundgeräusche. Zwischen den Besatzungsmitgliedern herrschte während des gesamten Fluges eine freundliche Gesprächsatmosphäre und eine sachliche auf die Aufgaben bezogene Kommunikation. Entsprechend der Aufzeichnung war die Höhenwarnung (Licht und Ansage) des Radarhöhenmessers auf 100 ft GND gestellt.

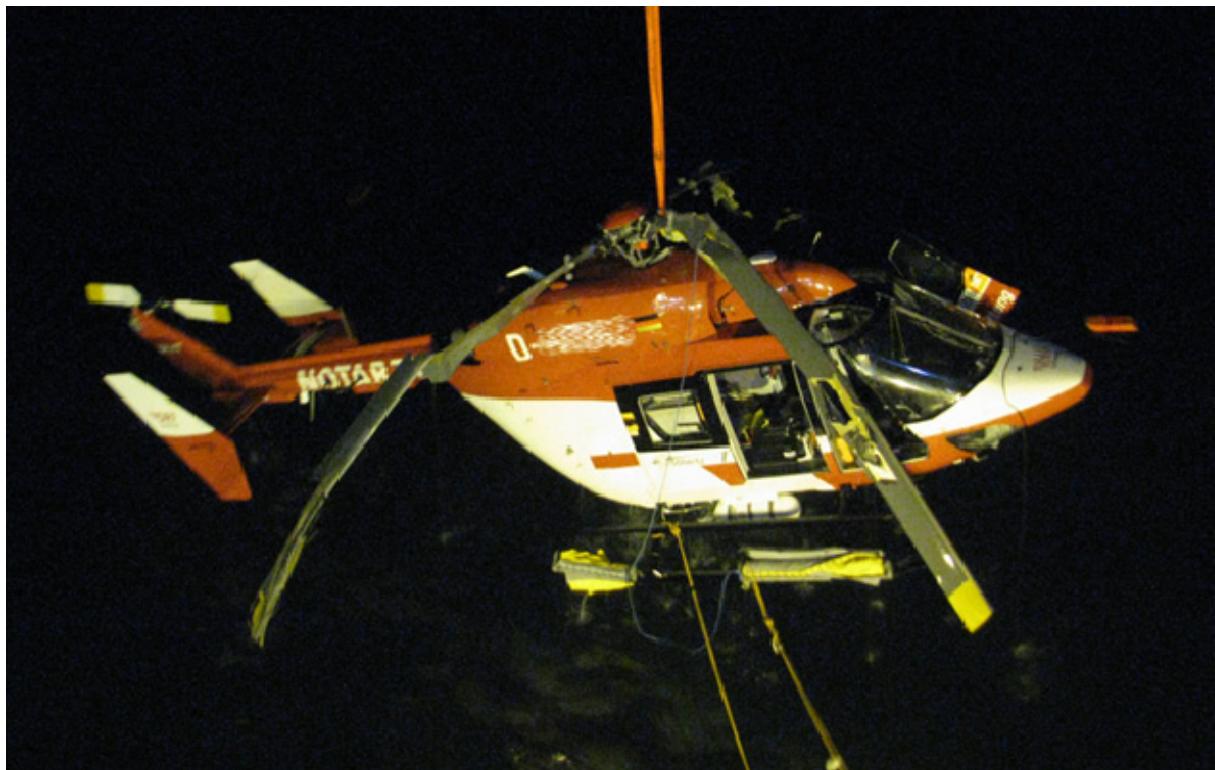
Zustand des Hubschraubers bei der Bergung

Der Hubschrauber wurde ca. 3 NM nördlich der Ortschaft Prerow in ca. 7 m Wassertiefe lokalisiert. Der Hubschrauber lag mit dem Kufenlandegestell nach oben auf dem Meeresgrund. Die Notschwimmeranlage war nicht ausgelöst. Die linke Cockpitür war geöffnet, die rechte lag neben dem Hubschrauber. Die linke Kabinentür war geöffnet, die rechte geschlossen. Von den vier Rotorblättern war das Blatt mit der roten Farbmarkierung am Blattgriff abgerissen und lag in der Nähe des Hubschraubers. Mit dem Mehrzweckschiff „Arkona“ und mit Unterstützung von Polizeitauchern konnte der Hubschrauber nach Dokumentation der Auffindposition unter Wasser geborgen werden.

Nach der Bergung wurde festgestellt, dass die Rumpfzelle nahezu intakt war, alle Verkleidungen und Wartungsklappen geschlossen waren und bis auf das abgerissene Rotorblatt keine Komponenten fehlten. Nach einer ersten technischen Untersuchung und Dokumentation an Bord der „Arkona“ wurde der Hubschrauber in den Marinestützpunkt „Hohe Düne“ in Rostock verbracht. Hier wurde der Hubschrauber durch die BFU mit Unterstützung des Hubschrauberherstellers und des betroffenen Luftfahrtunternehmens untersucht.

Es wurde festgestellt, dass das Hauptgetriebe ca. 9 Grad nach hinten gekippt war. Die beiden vorderen Haltestangen des Getriebes waren abgebrochen, die beiden hinteren Haltestangen gestaucht. Das Hauptgetriebe konnte von Hand durchgedreht werden. Es bestand Durchgängigkeit der Drehung von den Antriebseingängen zum Rotormast, dem Heckrotorabtrieb, den Hydraulikpumpen und den Lüftern. Die rechte Lüfterantriebswelle war abgeschert. Am Heckrotorabtrieb des Hauptgetriebes war die Thomas-Kupplung zerstört und der Bremssattel der Rotorbremse im selben Bereich war abgerissen. Die vorderste Heckrotorwellenlagerung war aus dem Heckausleger gebrochen. Die Heckrotorwelle war ca. 5 mm nach hinten verschoben. Die Welle ließ sich von Hand drehen und die Drehung wurde von den Heckrotorgetrieben übertragen bis zum unbeschädigten Heckrotor. Die beiden Triebwerke konnten von Hand durchgedreht werden. Es bestand Durchgängigkeit der Drehungen sowohl im N1-, als auch im N2-Antriebsstrang. Beide Hauptantriebswellen von den Triebwerken zum Hauptgetriebe waren torquiert und nach vorne von der Antriebsverzahnung unter Last abgezogen worden. Die Kompressoren beider Triebwerke wiesen massive Fremdkörperschäden auf. Die Freiläufe beider Triebwerke griffen und lösten sinnrichtig. Beide Triebwerkleistungshebel im Cockpit standen auf Position „Flight“.
