Untersuchungsbericht

Art des Ereignisses:	Unfall
Datum:	20. Juli 2014
Ort:	Sonderlandeplatz Melle
Luftfahrzeug:	Hubschrauber
Hersteller / Muster:	Robinson Helicopter Company / R22 Beta
Personenschaden:	Passagier leicht verletzt
Sachschaden:	Luftfahrzeug schwer beschädigt
Drittschaden:	keiner
Informationsquelle:	Untersuchung durch Beauftragte der BFU
Aktenzeichen:	BFU 3X073-14

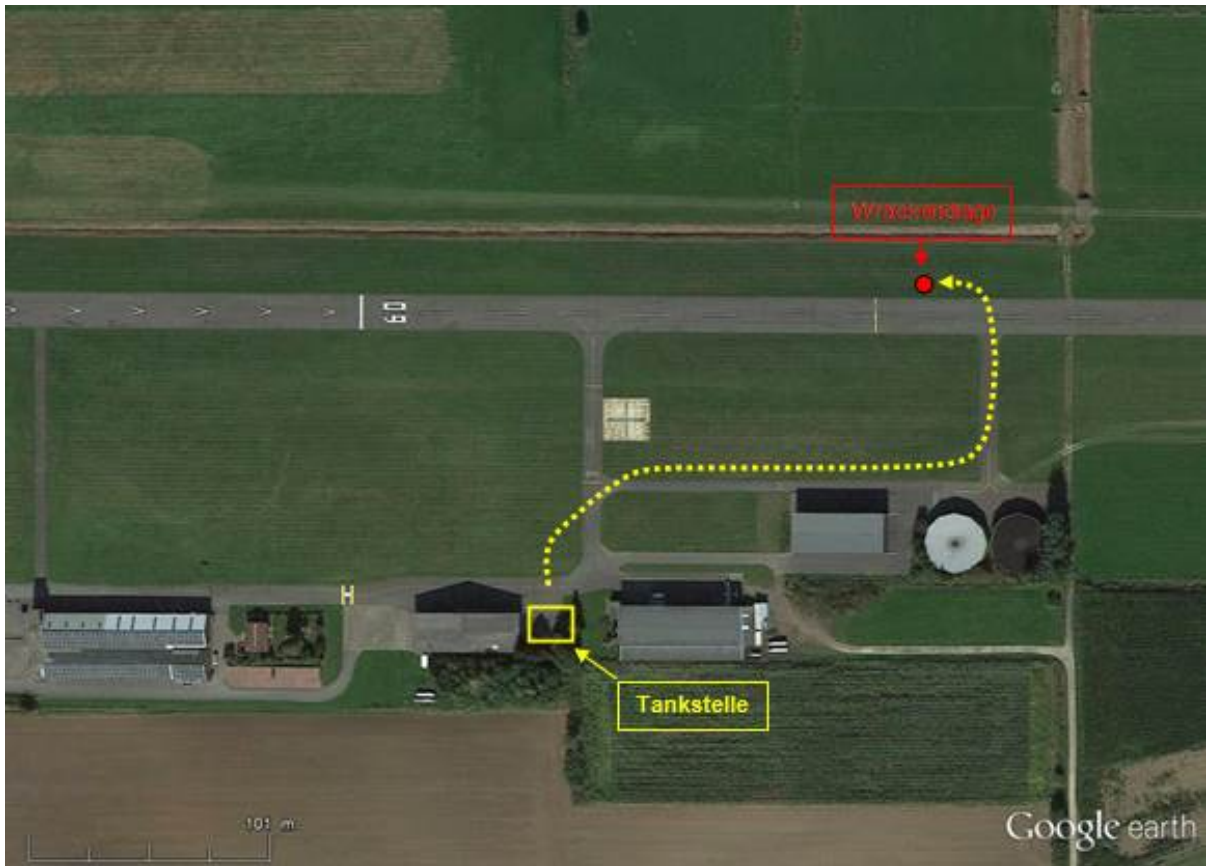
Der Pilot gab an, nach der letzten Betankung von der Tankstelle am Sonderlandeplatz Melle entlang dem östlichen Rollweg in Richtung Pistenanfang der Piste 27 geschwebt zu sein. Beim Einkurven auf die Piste habe der Hubschrauber an Höhe und Geschwindigkeit gewonnen, dann sei er durchgesackt und zur linken Seite gerollt. Trotz sofort eingesteuerter Gegenmaßnahmen habe das linke Kufenlandegestell den Boden berührt und der Hubschrauber habe sich überschlagen.

Der Passagier beschrieb, dass der Hubschrauber mit einer Rechtskurve von der Tankstelle losgeflogen sei und bei der folgenden Linkskurve, beim Eindrehen auf die Piste, die linke Kufe in die Grasnarbe eingestochen habe und der Hubschrauber anschließend umgeschlagen sei.

Schwebeflugstrecke laut Zeugen und Angaben des Passagiers

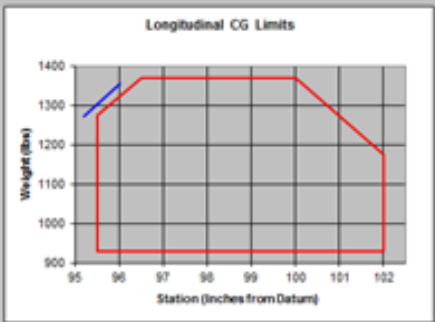
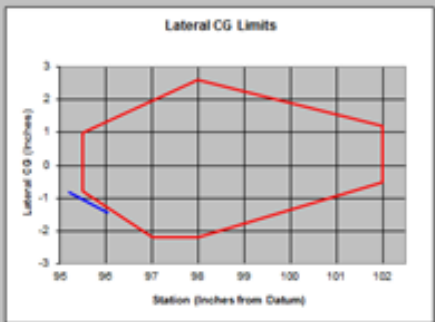
Gewichts- und Schwerpunktberechnung		
	Angaben Pilot

Leergewicht	407,46 kg	
Kraftstoff	(55 ltr) 39,66 kg	
Pilot	67,00 kg	
Passagier	95,00 kg	
Sonstiges	8,00 kg	
Gesamt	617,12 kg	
Schwerpunkt lateral	Außerhalb zul. Bereich	
Schwerpunkt longitudinal	Außerhalb zul. Bereich	
	Feststellungen BFU

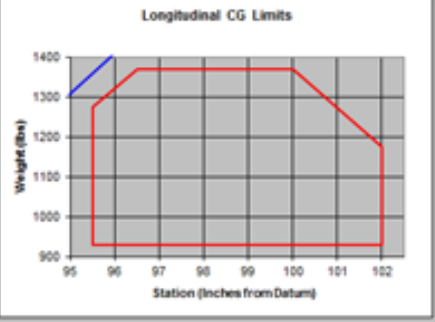
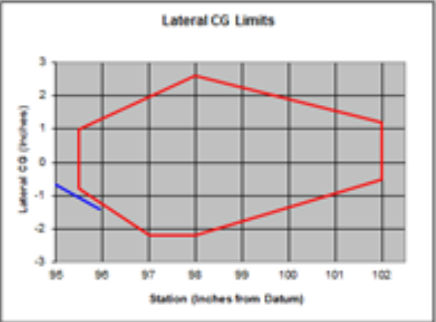
Leergewicht	407,46 kg	
Kraftstoff	(70 ltr) 50,48 kg	
Pilot	78,00 kg	
Passagier	95,00 kg	
Sonstiges	8,00 kg	
Gesamt	638,94 kg	
Schwerpunkt lateral	Außerhalb zul. Bereich	
Schwerpunkt longitudinal	Außerhalb zul. Bereich

Die Auswertung der Filmaufnahmen und Tanknachweise ergab, dass der Tank entgegen den Angaben des Piloten vor dem letzten Start sehr wahrscheinlich nahezu vollgefüllt wurde. Zusätzlich ergaben Nachfragen, dass der Pilot mehr wog als er gegenüber der BFU angegeben hatte. Mit nahezu vollem Tank und der Gewichtsangabe des Piloten bei der letztmaligen Tauglichkeitsuntersuchung 17 Tage vor dem Unfall, dem Gewicht des Passagiers und der vorgefundenen Gegenstände im Hub-

schrauber ist aus Sicht der BFU sicher davon auszugehen, dass der Hubschrauber oberhalb der maximal zulässigen Masse betrieben wurde und der Schwerpunkt vorne links außerhalb des zulässigen Bereichs gelegen hatte.

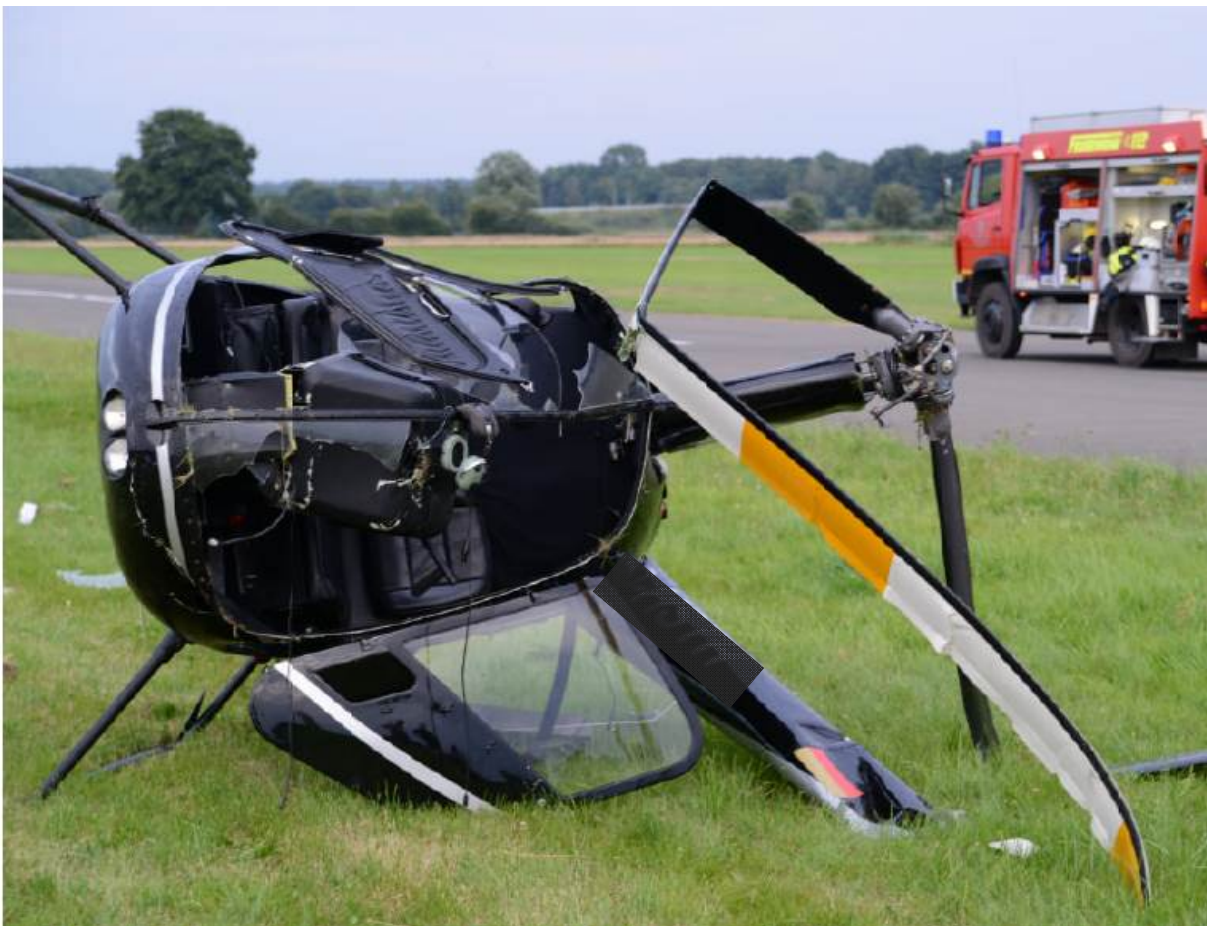
Der Hubschrauber lag nach links geneigt auf dem nach vorne abgeknickten Heckausleger. Das hintere Ende des Heckauslegers mitsamt Leitwerk und Heckrotor lag ca. 5 m vor dem Hubschrauber. Die Rotorblätter und die Kabinenverglasung waren zerstört. Die Steuerstangen von der Taumelscheibe zu den Rotorblättern waren abgebrochen. Die rechte Kufenspitze sowie das linke Kufenende waren abgebrochen. An der Unfallstelle lief Kraftstoff aus. Das Service Bulletin 109 (Bladder Fuel Tank Retrofit) war nicht durchgeführt worden.

Übersicht Beschädigungen des Hubschraubers

Nach der Bergung des Hubschraubers wurden die Steuerung, das Triebwerk und der Antriebsstrang untersucht. Es ergaben sich keine Hinweise auf eine Fehlfunktion oder Beeinträchtigung. Nach Übergabe des Wracks an den Eigentümer wurden in dessen Instandhaltungsbetrieb noch ca. 50 Liter Restkraftstoff abgelassen.
