Untersuchungsbericht

Art des Ereignisses:	Unfall
Datum:	15. Mai 2013
Ort:	nahe Kempten-Durach
Luftfahrzeuge:	1. Flugzeug 2. Flugzeug
Hersteller / Muster:	1. Reims Aviation Cessna/Cessna F 172 P 2. Diamond Aircraft Industries GmbH DV 20 Katana
Personenschaden:	1. zwei Personen tödlich verletzt 2. zwei Personen leicht verletzt
Sachschaden:	1. Luftfahrzeug zerstört 2. Luftfahrzeug schwer beschädigt
Drittschaden:	Flurschaden
Informationsquelle:	Untersuchung durch Mitarbeiter der BFU
Aktenzeichen:	BFU 3X035-13

Während des Platzrundentrainings einer Cessna kam es zur Kollision mit einer in die Platzrunde einfliegenden Katana. Die Cessna prallte auf den Boden und die Katana konnte notlanden.

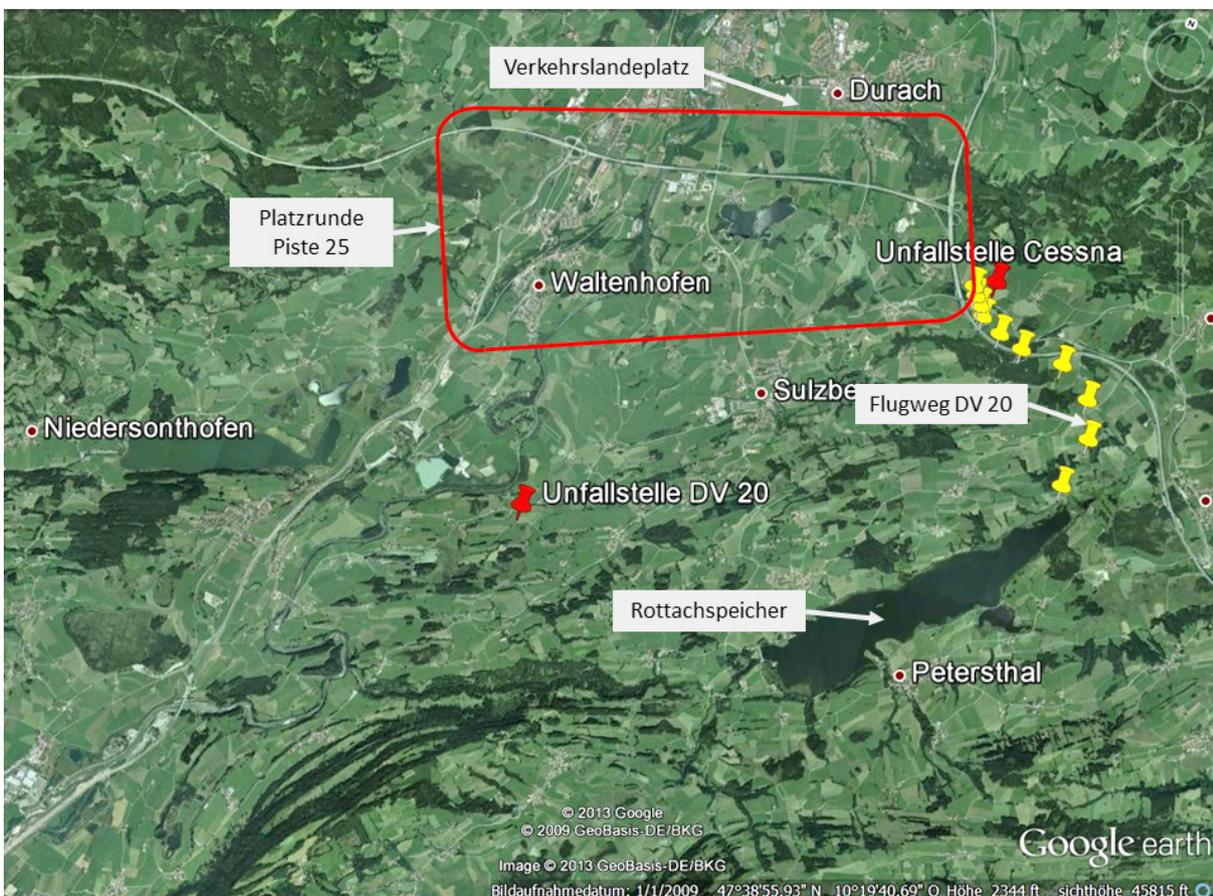
Platzrunde Kempten und rekonstruierter Flugweg der DV 20

Der Flug wurde in nordöstliche Richtung bis zur Autobahn fortgesetzt. Der Autobahn folgend flog der Pilot der Katana in Platzrundenhöhe in den Queranflug der Piste 25 ein.

Zwischen 16:49 Uhr und 16:50 Uhr, als der Pilot der Katana gerade die Rechtskurve zum Einflug in den Queranflug beendet hatte, nahm er ein von links kommendes Luftfahrzeug wahr. Nach einer Ausweichbewegung nach rechts kam es zur Kollision mit einer Cessna.

Entgegen des in den Nachrichten für Luftfahrer (NfL) Teil I 211/00 veröffentlichten Einflugverfahrens flog der Luftfahrzeugführer in den Queranflug und nicht in den Gegenanflug der Piste 25 ein.

Er hatte den anderen Sprechfunkverkehr nicht wahrgenommen und damit keine Information, dass sich ein weiteres Flugzeug in der Platzrunde befand. Vom Rottachspeicher kommend flog die Katana in einer flachen Linkskurve, die auf einem Kurs von ca. 270° beendet war. Zu diesem Zeitpunkt befand sich die Cessna für den Piloten in einer ca. 11-Uhr-Position. Seine Sicht auf den Gegenanflug der Piste 25 und den Queranflug war vor dem Einflug in den Queranflug nicht eingeschränkt. Möglicherweise war eine Blendwirkung durch die im Westen stehende Sonne gegeben. Eine direkte Sichtbeeinträchtigung nach links trat erst durch die leicht gehobene linke Tragfläche während der Rechtskurve in den Queranflug auf.

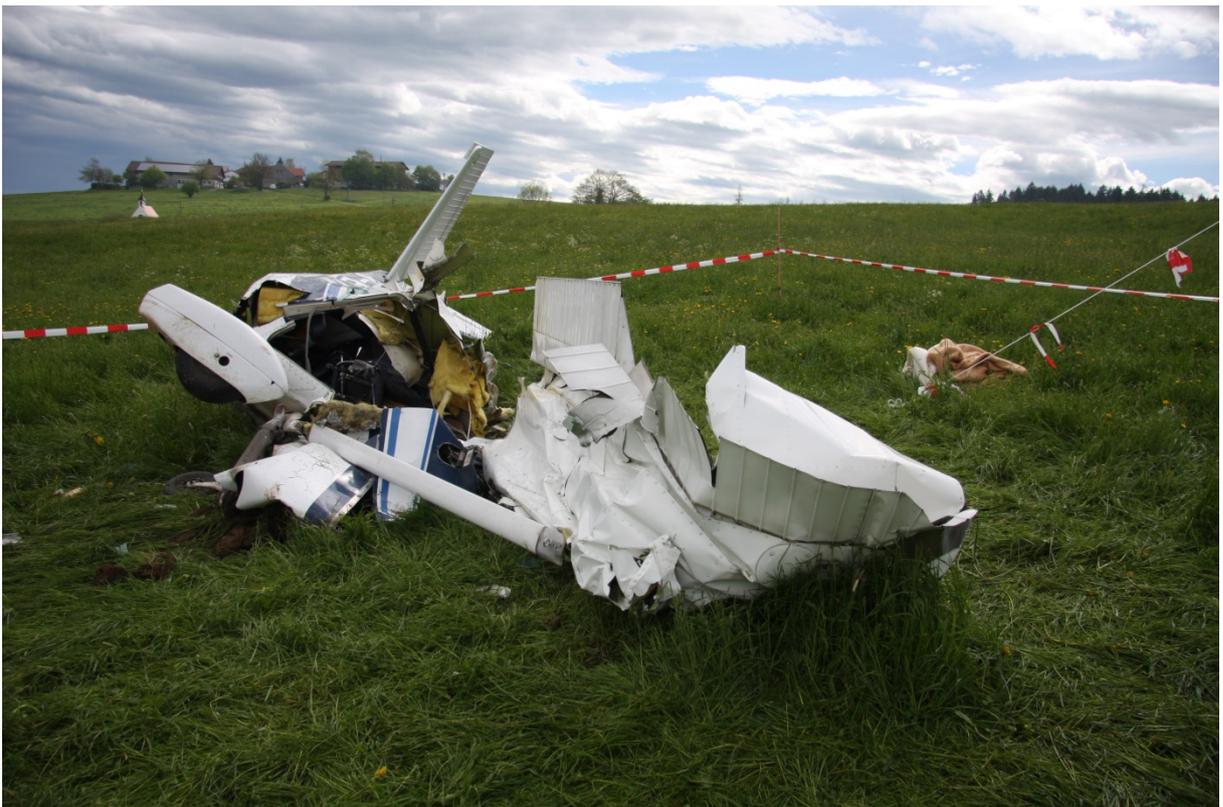
Unfallstelle Cessna

Die Unfallstelle der Cessna lag ca. 2,2 km südöstlich des Verkehrslandeplatzes Kempten-Durach auf einer Anhöhe. Die abgerissene linke Tragfläche mit Einbeulungen lag mit der angeflanschten Flächenstrebe ca. 220 m südwestlich des Hauptwracks vor einer Eisenbahnstrecke. Das rechte Querruder der Cessna wurde direkt neben dem Bahngleis gefunden.

Der Rumpf des Luftfahrzeuges zeigte in Richtung ca. 260°. Er lag auf der linken Seite und das linke Höhenleitwerk war gestaucht. Im Bereich der Kabine war der Rumpf nach links abgeknickt. Das Cockpit mit dem Instrumentenbrett war zerstört und die Steuerung herausgerissen. Die Stellungen der Bedienhebel im Cockpitbereich konnten nicht mehr festgestellt werden.

Die rechte Tragfläche war aus den oberen Halterungen am Rumpf gerissen und lag links vor dem Rumpf. Die Nasenkante der rechten Tragfläche war gestaucht und

ca. 2 m vom Randbogen entfernt eingedrückt, ein Stück war herausgerissen. Das ca. 2 m lange Tragflächenaußenstück war um ca. 120° nach oben geknickt. Der rechte Kraftstofftank war aufgerissen und das Erdreich war mit Kraftstoff kontaminiert.

Das Triebwerk mit dem Propeller steckte in einem Winkel von ca. 40° und ca. 0,5 m tief im Erdreich. Die Propellerblätter wiesen Rotationsspuren auf und waren nach hinten gebogen.

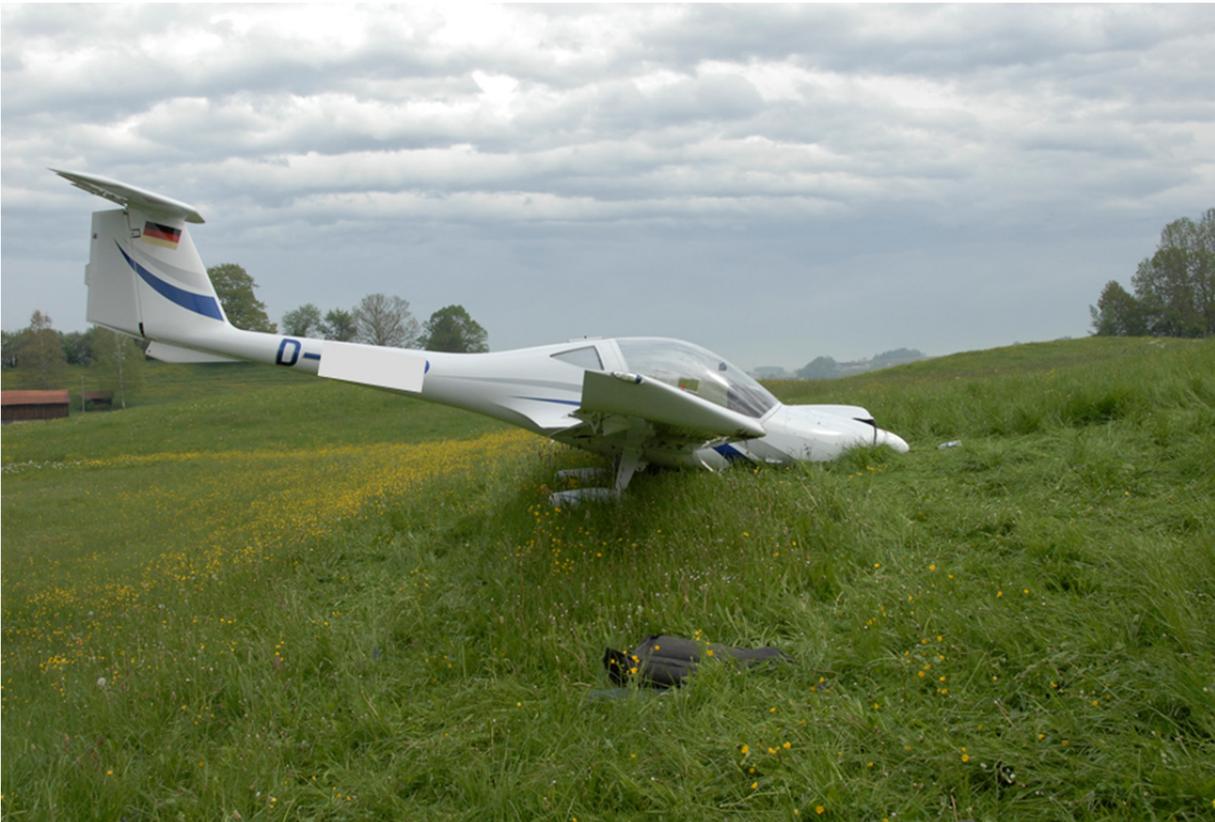
Unfallstelle der DV 20

Die Unfallstelle der Katana lag ca. 6,6 km südwestlich des Verkehrslandeplatzes Kempten-Durach auf einem Hügel.

Die erste Bodenberührung fand mit der linken Tragfläche statt. Das abgerissene Bugfahrwerk lag ca. 25 m hinter der ersten Spur in Landerichtung am Boden. Ein Propellerblatt war abgeschert, das zweite Blatt abgebrochen. Die untere Triebwerks-

verkleidung war beschädigt. Auf den Unterseiten der beiden Tragflächen waren Farbantragungen und Rutschspuren auf der Lackierung sichtbar.

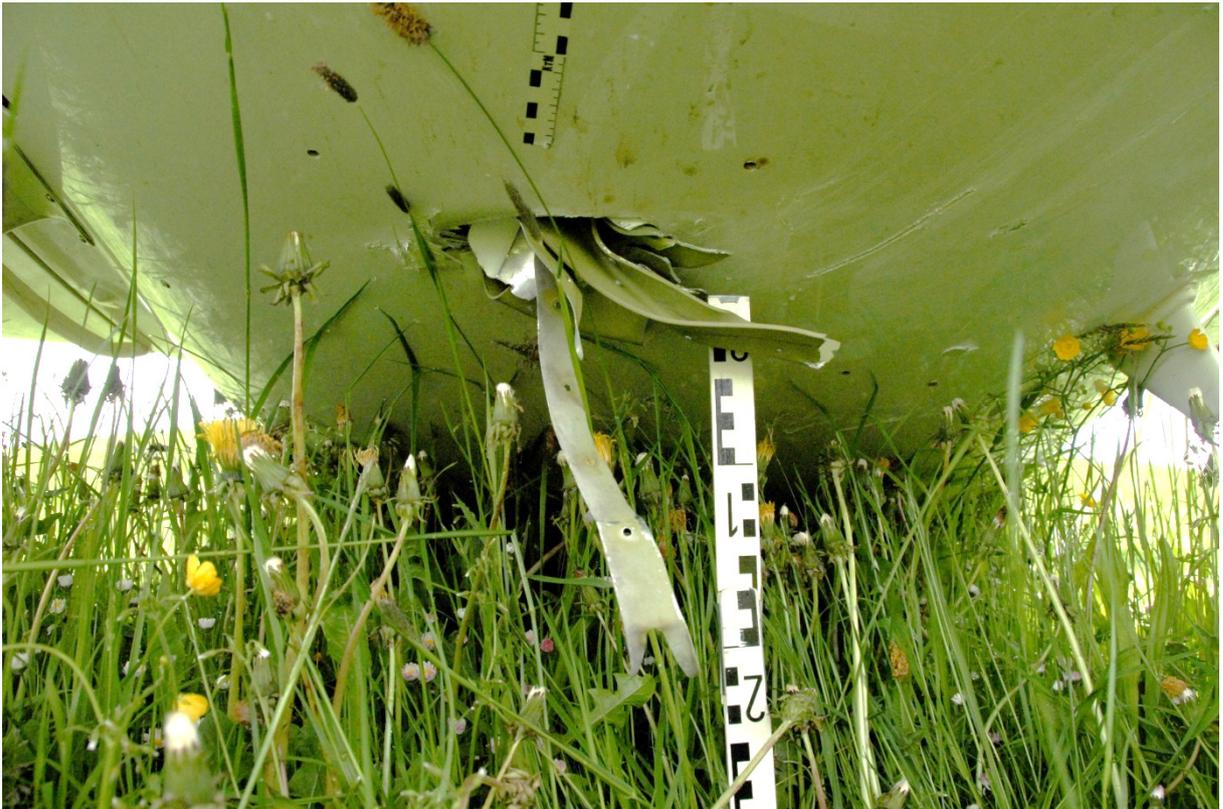
Rumpfunterseite der DV 20

An der Rumpfunterseite unterhalb des Kraftstofftanks steckten Metallteile im Luftfahrzeug. Diese Metallteile konnten der rechten Tragfläche der Cessna im Bereich der oberen Nasenkante, ca. 2 m vom Randbogen entfernt, zugeordnet werden.
