Untersuchungsbericht

Art des Ereignisses:	Unfall
Datum:	12. Januar 2014
Ort:	nahe Trier-Föhren
Luftfahrzeug:	Flugzeug
Hersteller / Muster:	Cessna / Cessna 501 Citation I/SP
Personenschaden:	zwei Piloten und zwei Passagiere tödlich ver- letzt
Sachschaden:	Luftfahrzeug zerstört
Drittschaden:	Freileitung, Forstschaden, Flurschaden
Aktenzeichen:	BFU CX001-14

Bundesstelle für
Flugunfalluntersuchung

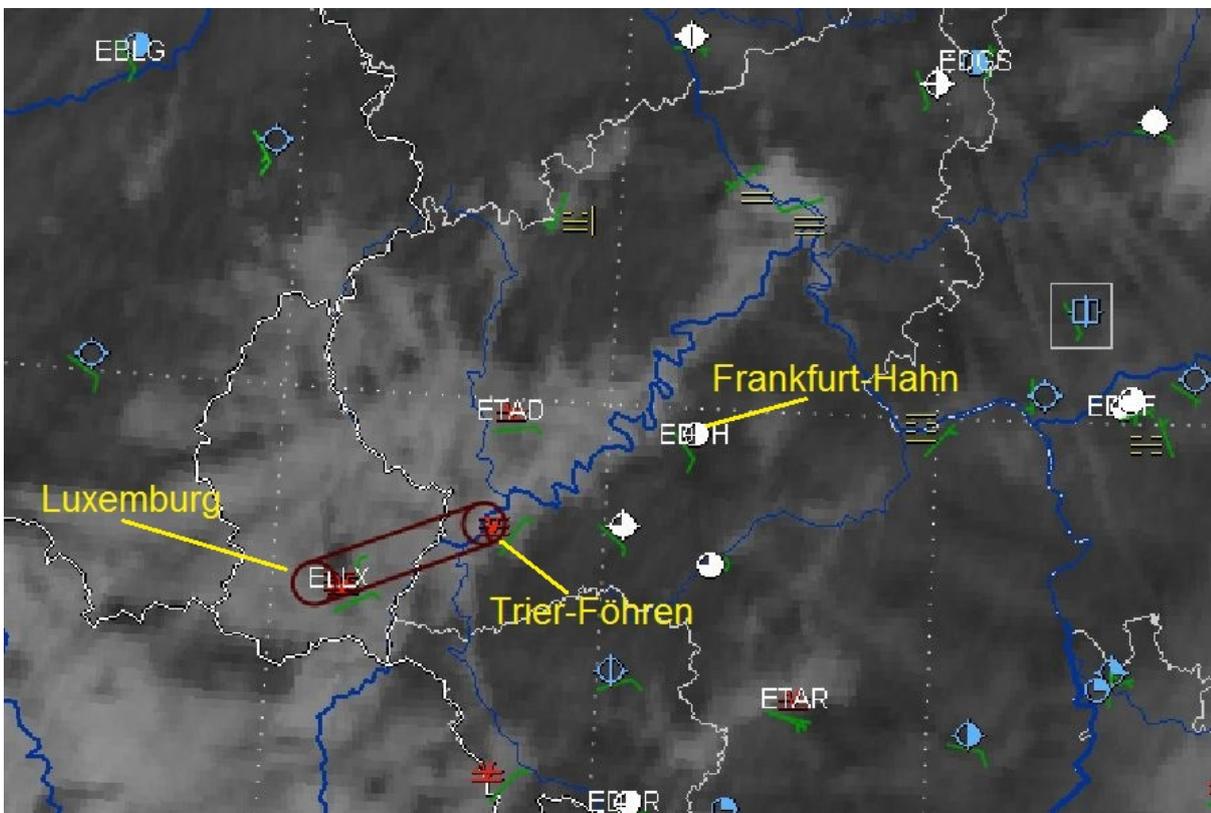
Satellitenbild von 11:00 UTC

In das Satellitenbild eingezeichnet ist der Bereich Trier–Luxemburg. Es zeigt eine kompakte tiefe Nebel- bzw. Hochnebeldecke (weißliche Färbung) im gesamten angrenzenden Bereich des Moseltales. Die Wettermeldung von Trier von 11:00 UTC zeigt gefrierenden Nebel ohne Himmelssicht bei einer Sichtweite von unter 100 Metern. Die Station in Trier liegt dabei einige Meter höher als der Flugplatz Trier.

Nach Einschätzung des DWD befand sich das Flugzeug zum Zeitpunkt des Flugregelwechsels von IFR zu VFR mit hoher Wahrscheinlichkeit noch oberhalb des Nebels bzw. Hochnebels.

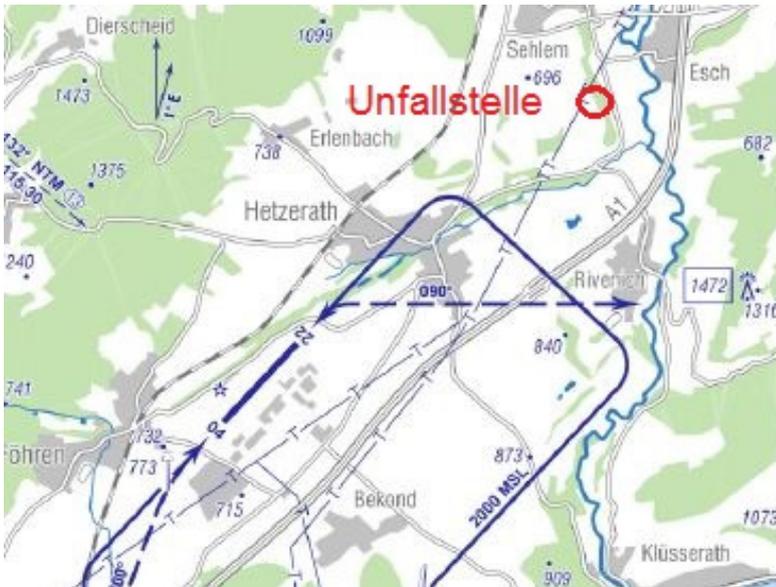
Lage der Unfallstelle

Die Unfallstelle befand sich etwa 2,3 NM vor der Schwelle der Landebahn 22 des Flugplatzes Trier-Föhren, ca. 0,3 NM südöstlich der Anfluggrundlinie, in einer Höhe von 666 ft AMSL.

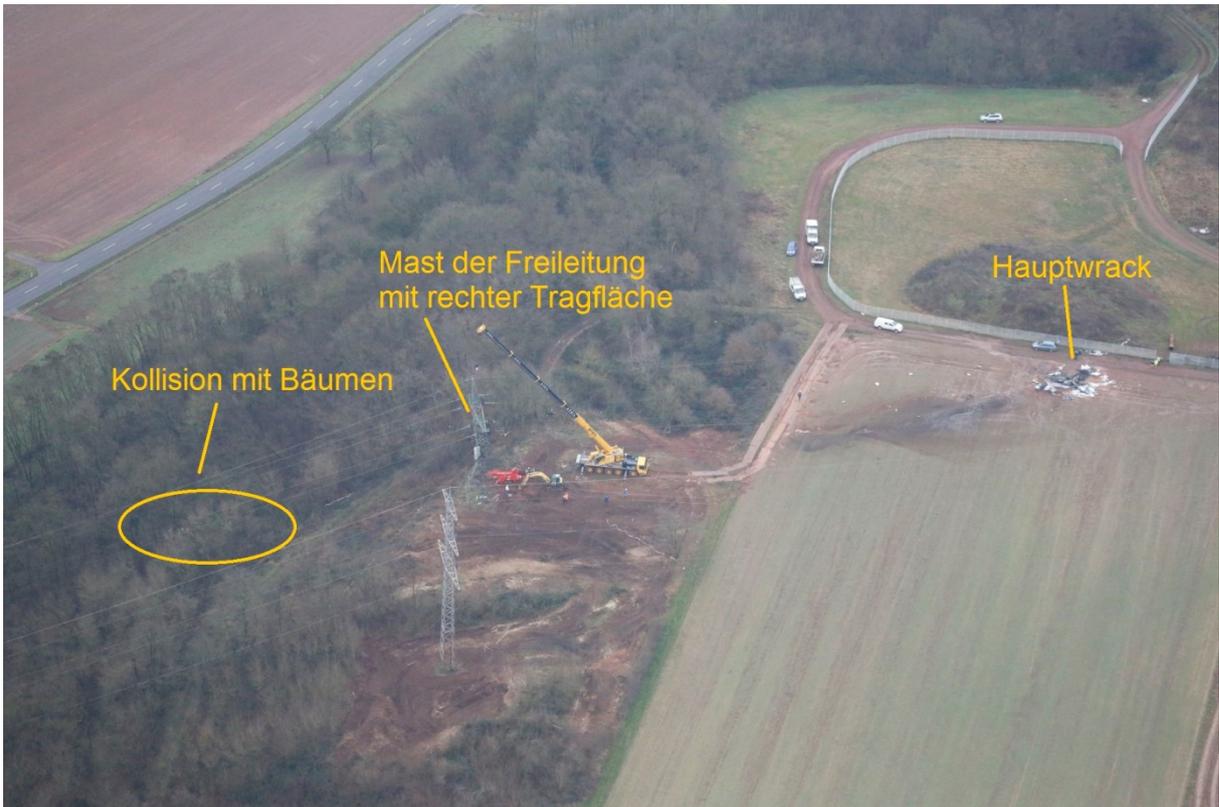
Unfallstelle Blickrichtung Südost

Das Luftfahrzeug hatte an dem bewaldeten Steilhang, etwa 10 m unterhalb eines Plateaus, Baumberührung. Die Spuren an den Bäumen zeigten, dass das Flugzeug dabei eine linke Schräglage von ca. 25° hatte.

In einem ca. 20 m hohen Mast einer Freileitung steckte auf halber Höhe die rechte Tragfläche des Flugzeuges.

Zwischen der ersten Baumberührung unterhalb des Plateaus und der Kollision mit dem Mast ergab sich ein Winkel der Flugbahn von etwa 20° nach oben.

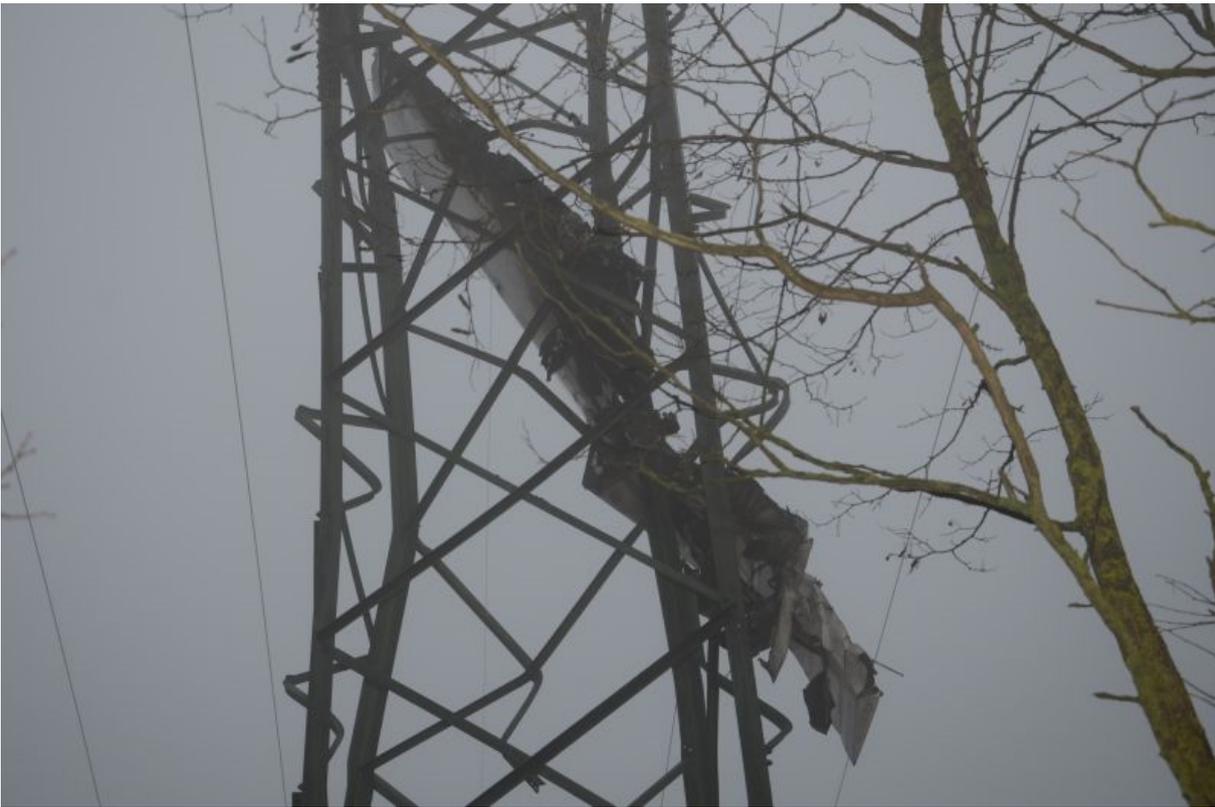
Tragflächenteil, Blick entgegen der Anflugrichtung

Der Winkel, unter dem die rechte Tragfläche in dem Mast steckte, zeigte eine linke Querneigung von ca. 60° . Die rechte Tragfläche wies Brandspuren auf. Die Landeklappe war ausgefahren. Am Fuß des Mastes lagen das rechte Hauptfahrwerk, eine Bremsklappe (Speed Brake) und das rechte Höhenruder.

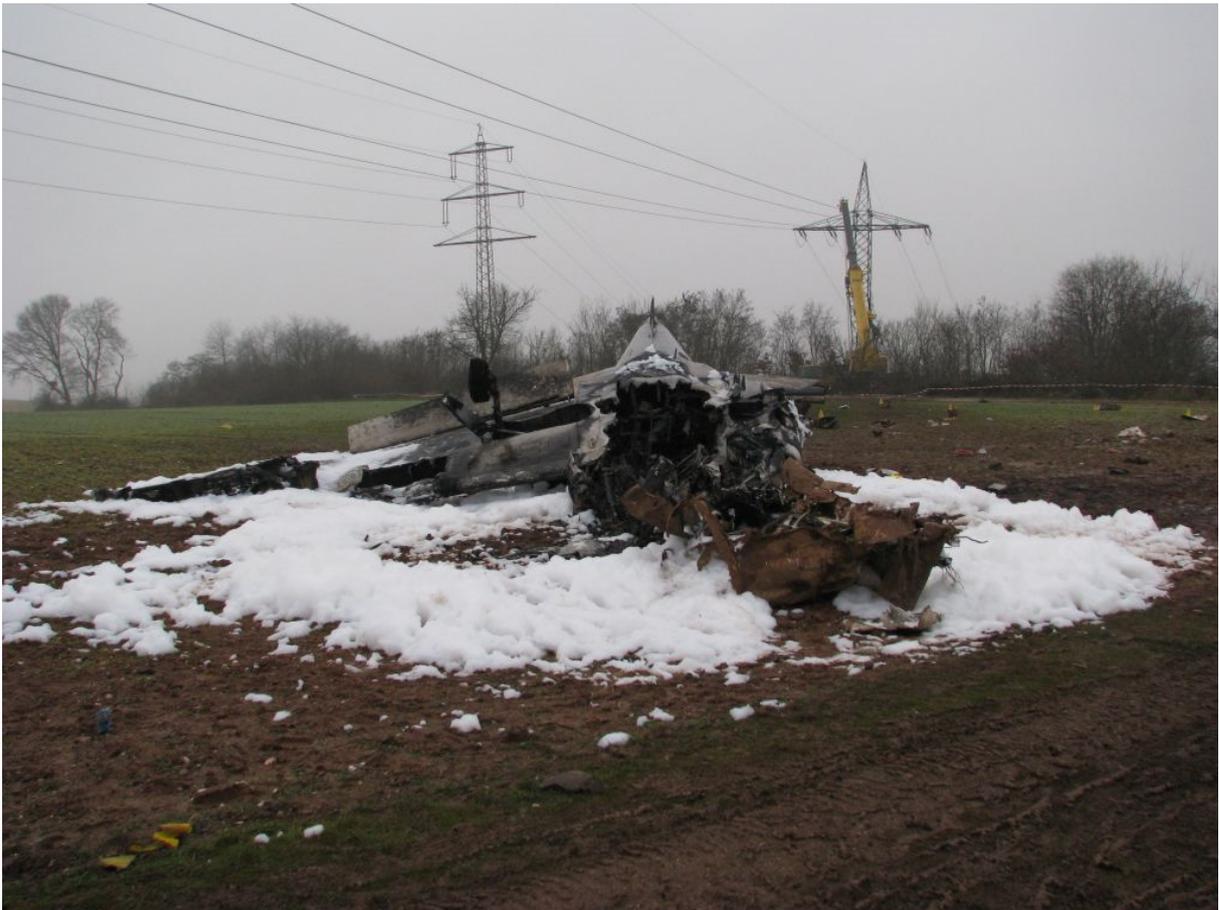
Hauptwrack entgegen der Anflugrichtung

Das Wrack des Flugzeuges lag 106 m von dem Mast der Freileitung entfernt in Rückenlage. Der Rumpf wies in Richtung 187°.

An der linken Tragfläche war das Hauptfahrwerk ausgefahren und verriegelt und die Landeklappe befand sich in voll ausgefahrener Stellung.

Bereits bei der Kollision mit dem Strommast war das Flugzeug in Brand geraten und dann in Rückenlage aufgeprallt. Die Beschädigungen am Hauptwrack zeigen, dass die Intensität des Brandes im Bereich des vorderen Flugzeugrumpfes bis zu den mit Kraftstofftanks ausgestatteten Tragflächen am größten war.

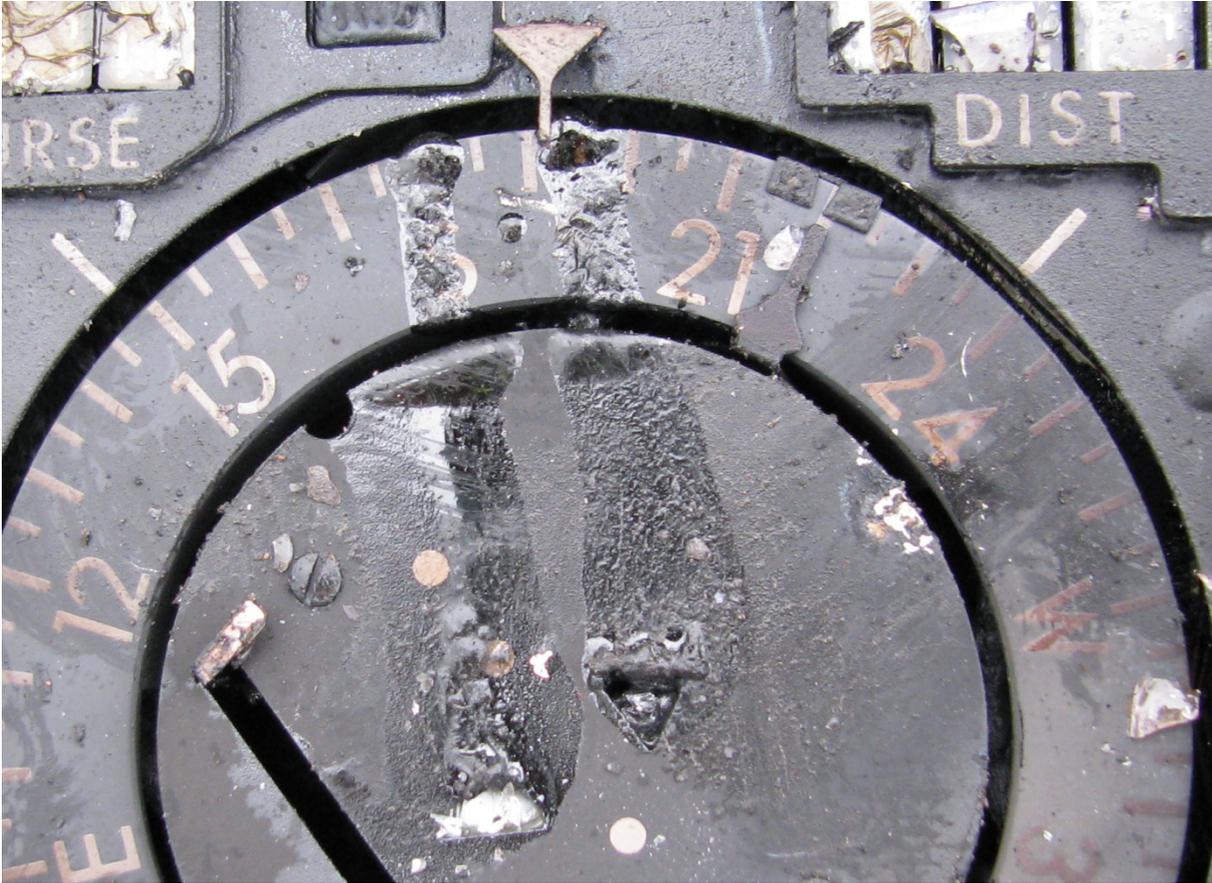
Am Horizontal Situation Indicator (HSI) waren ein Steuerkurs und ein Kurs über Grund (Course) von ca. 220° vorgewählt, der angezeigte Steuerkurs lag bei 192°.
